Mängelkataster Fußverkehr
Ausschnitt: Kernstadt

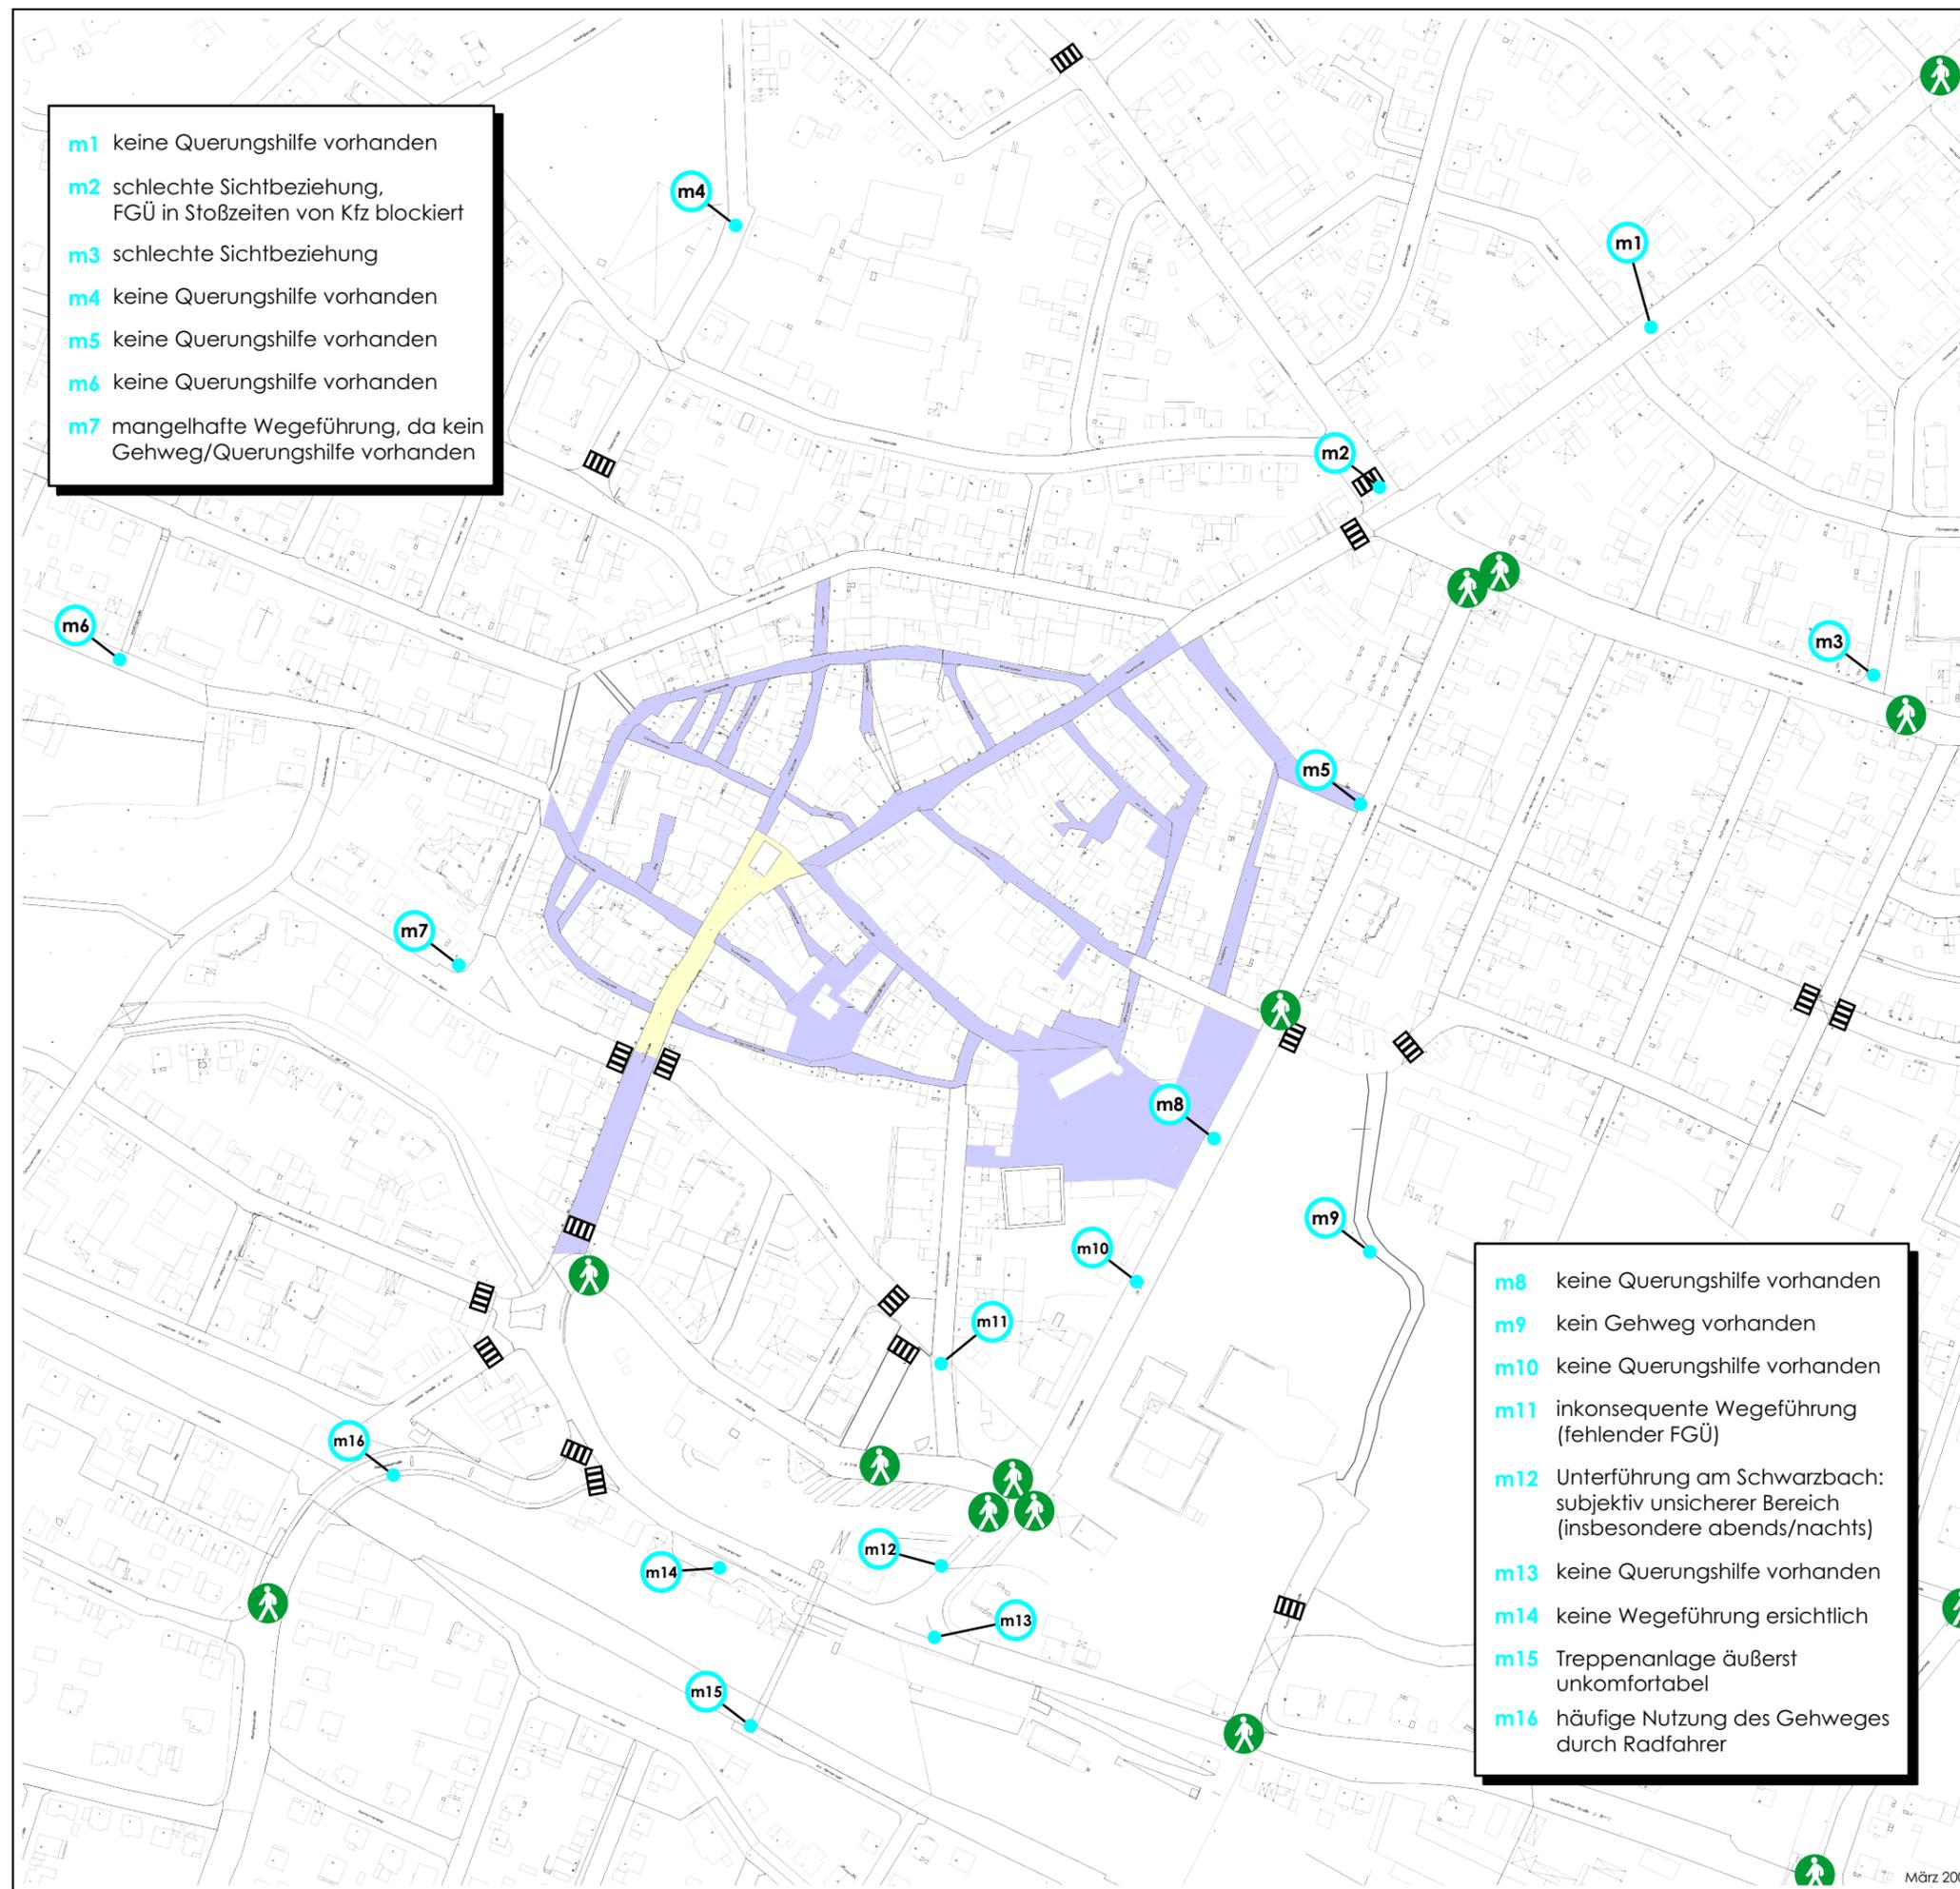
m1 - m16 Mängel in Kernstadt

- m1 keine Querungshilfe vorhanden
- m2 schlechte Sichtbeziehung, FGÜ in Stoßzeiten von Kfz blockiert
- m3 schlechte Sichtbeziehung
- m4 keine Querungshilfe vorhanden
- m5 keine Querungshilfe vorhanden
- m6 keine Querungshilfe vorhanden
- m7 mangelhafte Wegeführung, da kein Gehweg/Querungshilfe vorhanden

- m8 keine Querungshilfe vorhanden
- m9 kein Gehweg vorhanden
- m10 keine Querungshilfe vorhanden
- m11 inkonsequente Wegeführung (fehlender FGÜ)
- m12 Unterführung am Schwarzbach: subjektiv unsicherer Bereich (insbesondere abends/nachts)
- m13 keine Querungshilfe vorhanden
- m14 keine Wegeführung ersichtlich
- m15 Treppenanlage äußerst unkomfortabel
- m16 häufige Nutzung des Gehweges durch Radfahrer
